Caractérisation de la vulnérabilité et du **risque d'inondation** de la commune de **Ramillies**

Rapport I

Rapport réalisé dans le cadre du marché de services 2022/DG/Transversal commandité par la commune de Ramillies.

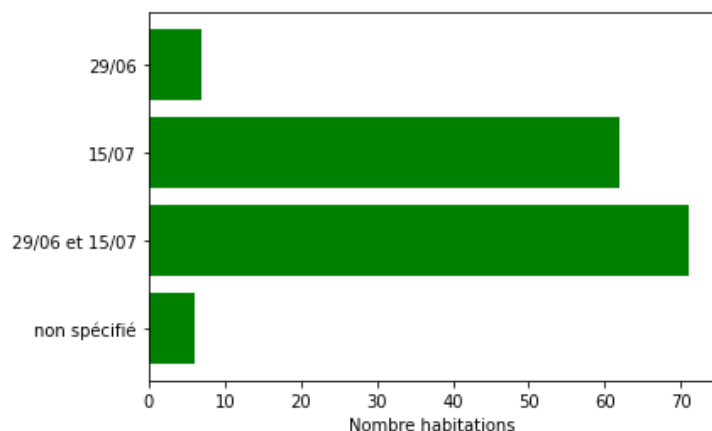
Figure 2. Nombre d'habitations affectées par les inondations de 2021 par date.

- La majorité des habitations documentées ont été touchées les 29 juin et 15 juillet (71 habitations), ou uniquement le 15 juillet (62 habitations). Seules 7 habitations ont été touchées le 29 juin uniquement (Figure 2. Nombre d'habitations affectées par les inondations de 2021 par date. ;

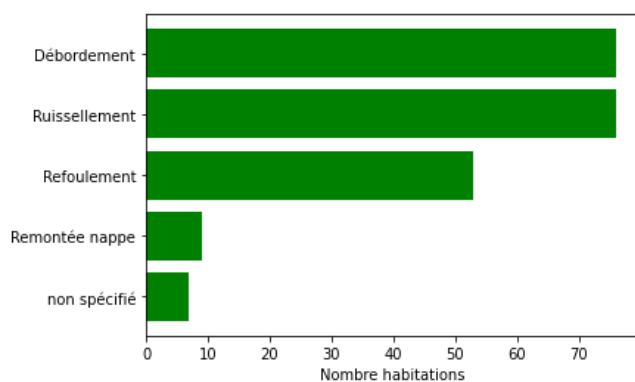
Figure 3. Nombre d'habitations affectées par les différents types d'inondations.

- Les quatre types d'inondation ont impacté la commune, avec une dominance des inondations par débordement de cours d'eau (76 habitations) et ruissellement des eaux de pluie (76 habitations), suivi de l'inondations par refoulement d'égouts (53 habitations), et dans une moindre mesure pas remontée de nappe (9 habitations) (Figure 3). La localisation des habitations impactées pour chaque type d'inondation est cartographiée dans les Carte 14 et 15.

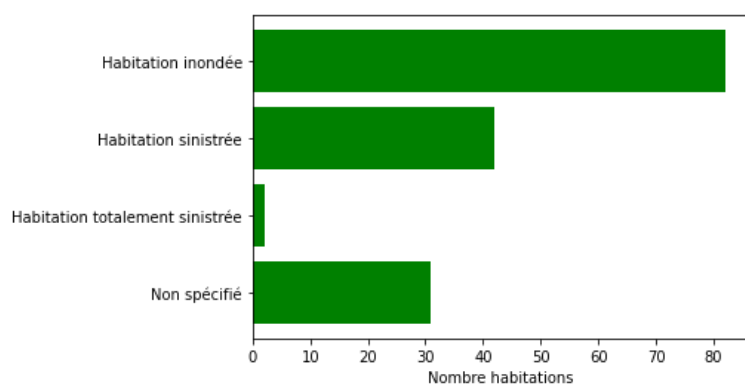
Figure 6. Nombre d'habitations selon la gravité déclarée des dégâts.

- Figure 5). 22% n'ont pas précisé la hauteur d'inondation.
- 26% des habitations ont été déclarées sinistrées et 1% totalement sinistrées. 52% ont déclaré leur habitation inondée. 20% n'ont pas caractérisé les dégâts.

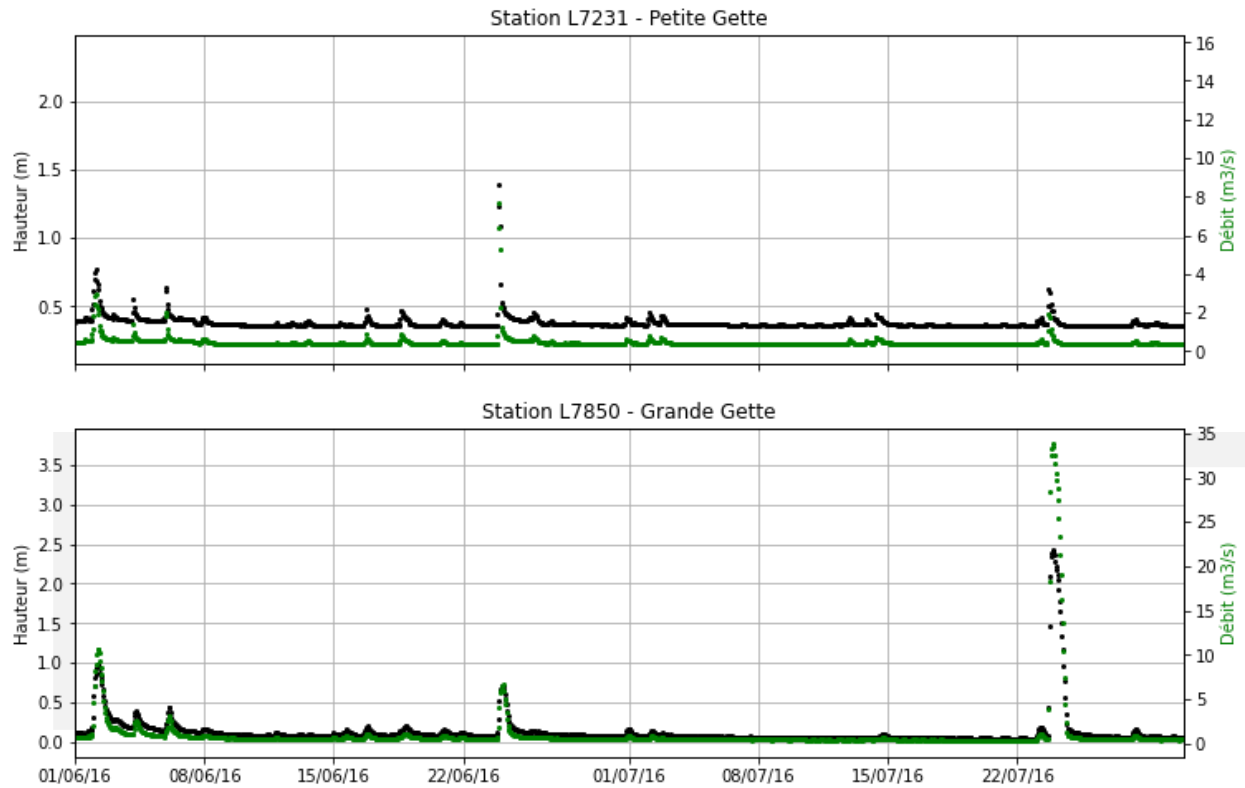
Figure 7. Données horaires de la hauteur d'eau et débit mesurés par les stations limnimétriques dans la Grande Gette (L7850) et Petite Gette (L7231) en aval de la commune de Ramillies durant en juin et juillet 2016.

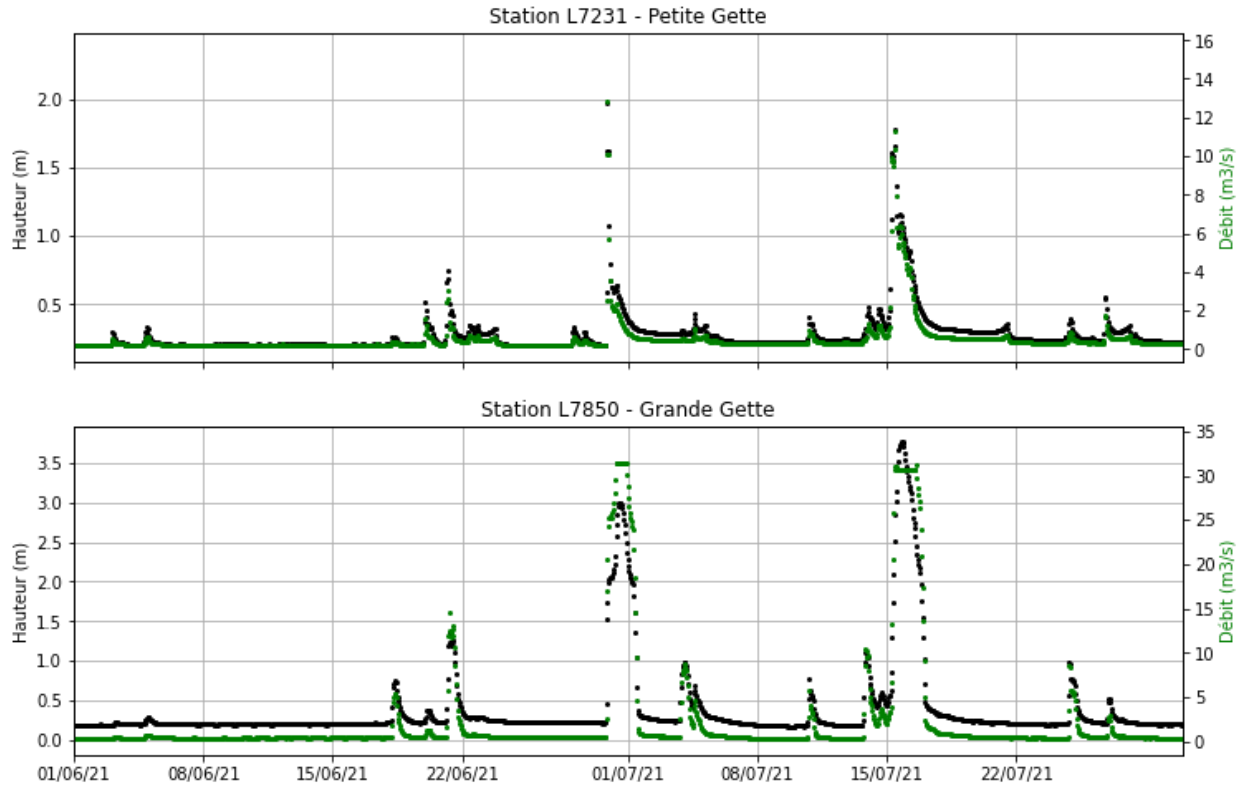
Figure 8. Données horaires de la hauteur d'eau et débit mesurés par les stations limnimétriques dans la Grande Gette (L7850) et Petite Gette (L7231) en aval de la commune de Ramillies durant en juin et juillet 2021.

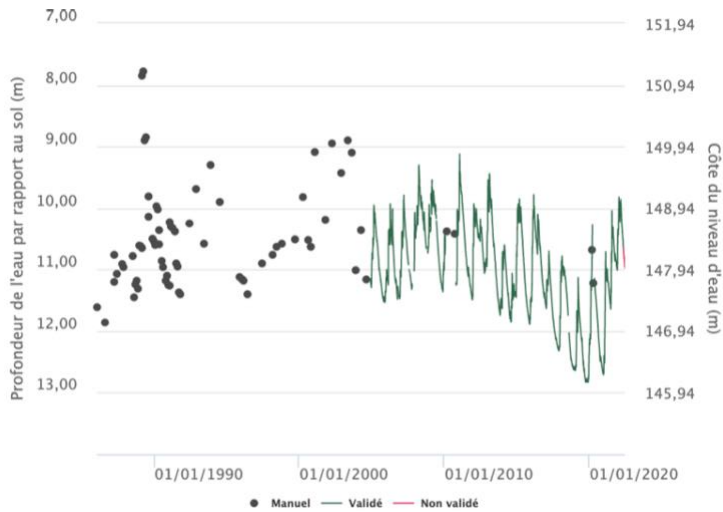
Figure 9. Profondeur de l'eau par rapport au sol au niveau de la station PZ 83 dans les Sables du Bruxellien. Source : <https://piezometrie.wallonie.be/home/observations/niveau-deau-souterraine>.
